ペルーにおけるインカ道遺構の損壊に関する事例研究

梅原隆治

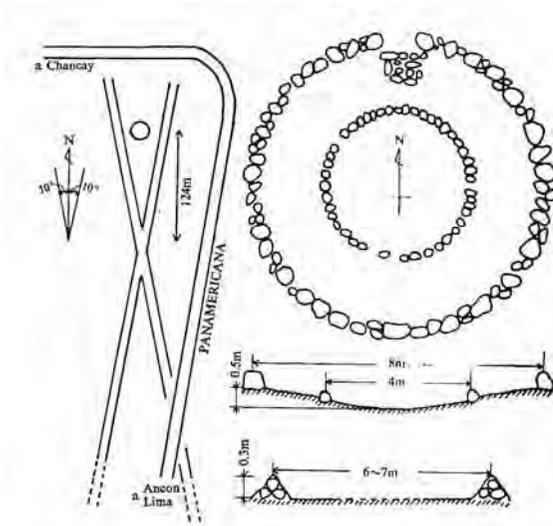
図2 アンコン近郊のインカ道とストーン・サークル

さて、アンコン北東郊のX字型に交差するインカ道とその近傍のストーン・サークルについては、これまでにしばしば同一の簡易測量図を用いて紹介してきた³⁾。図2がそれであるが、故天野芳太郎氏に導かれて現地を訪れた1974年当時を持ち合わせていたものは、クリノメーターと巻尺、折り尺程度であった。また地形図も、陸軍参謀本部製の10万分の1で精一杯であった。したがって図2レベルで納得しつつ、稿を重ねていった次第である。

まず図2と3の位置を「リマの北方約40kmにある保養都市アンコンの北東約6km付近」(梅原隆治、注3) d. pp.166-167) とのみ記していたが、X字型に交差する道の中心座標は南緯11度43分55.50秒、西経77度07分53.10秒で、真東の北行パン・アメリカン・ハイウェイとの水平距離はほぼ110mである。その中心点から真北へ124mの所に二重の同心円構造のストー

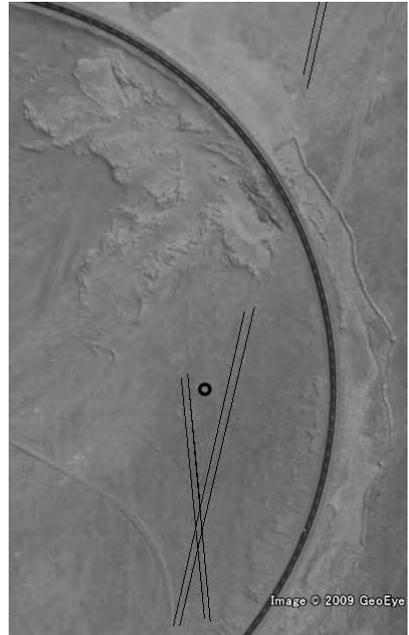
図3 図2のグーグル・アース対応図

だが時代が進むにつれて、この種の研究に空中写真や衛星画像までもが活用されるようになって来た。筆者も不得手ながらもそれらを用いた考察を進めて来たし⁴⁾、昨今は調査に簡易GPSも持参している。ただこのアンコン周辺に限っては、ペルーのコスタ (海岸砂漠) 地帯の中でも非常に濃い霧の発生する地域の南辺にあたり、入手可能な空中写真や衛星画像も「cloud」マークが入っており、購入を控えてきた。グーグル・アースが普及するようになり勇んで見たものの、やはり厚い雲に覆われていた。ところが2008年夏の調査から帰った際に念のためにグーグル・アースを開けてみると、なんと雲の切れ間の画像 (2003年4月16日撮影) が貼り付けられていたのである。この少し北は雲に覆われているので、大変貴重な画像である。図2に該当するところへズームインし、読み取れるインカ道にラインを入れたものが図3である。この図をもとに、まずは過去の記述を補訂する。

ン・サークル状の遺構があるとしていたが、そのストーン・サークルの中心は南緯 11 度 43 分 51.47 秒、西経 77 度 07 分 52.94 秒で、やや東より、130m離れたところに位置する。交差する 2 本の道路がなす角も北から東西へそれぞれ 10 度偏した 20 度としてきたが、北東へ伸びる道は N13° E、北西へ伸びる道は N5° W の傾きを見せ、両者の間は 18 度開いていることになる。したがってストーン・サークルの中心から東の道への水平距離は約 24m、西の道へは約 19m 離れていることになり、「2 本のインカの道が南北とも 20 度の開きで X 字型に交叉している。その交点から北へ 124m の所で両者の道から等距離の場所に位置している。」という記述も上述のように訂正しておきたい。ちなみに北東走る道の幅員は芯間で 6~7m、北西走る道のそれは 4~5m であった。また北東走る道は、パン・アメリカン・ハイウエーを北へ越えて、約 200 m にわたってその痕跡を残し、消失している。一方その道の南西方向では、南緯 11 度 44 分 38.58 秒、西経 77 度 08 分 06.62 秒 から南緯 11 度 44 分 54.97 秒、西経 77 度 08 分 12.87 秒 にかけての約 550m の区間に、グーグル・アース上で道の痕跡が確認できる。

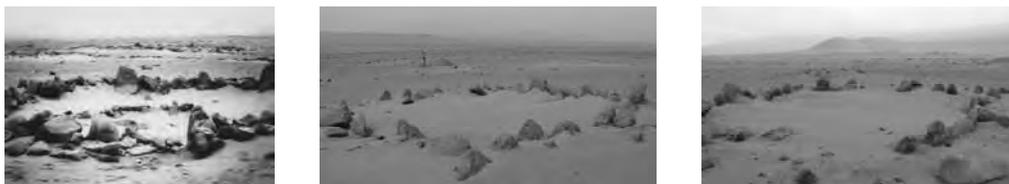
図4 左から1974年7月7日、2006年8月19日、2008年8月17日撮影のストーン・サークル

過去に、X字型交差点の真北 124m の所に、40~70 cm ほどの比較的大きな石で縁取られた直径約 8m の外円と、それよりほぼ 50 cm 低い所に 20~30 cm ほどの石で縁取られた直径約 4m の内縁で構成され、外円の真北部約 1m には石が組まれていないストーン・サークル状の遺構がある、と述べてきた(梅原隆治、注 3) a. pp.10-13、c. pp.367-368、d. pp.166-167) が、図 4 が示すように、30 年の歳月を経て、その内円はすっかり砂に埋没していた。その一方でインカ道そのものの痕跡は、さほど見劣りすることなく視認できた(図 5)。風による砂の移動は窪み

への埋設作用に端的に現れたといえよう。

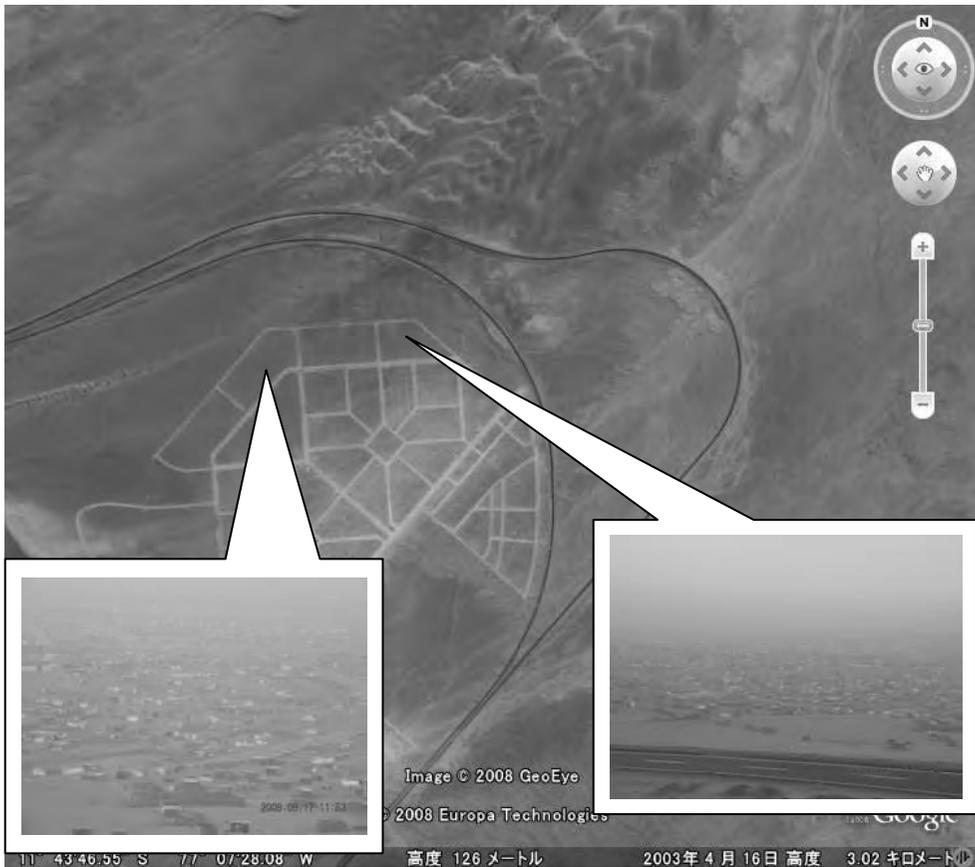
図6 グーグル・アース (2003年4月16日版) の捉えた砂漠上の街区割線と2008年8月17日筆者撮影の若いバリアーダス (チャイのロマス [Lomas, 霧雨による緑地帯] に近く濃霧の多発地帯で、この衛星画像のすぐ西と北は厚い雲に覆われており、筆者撮影の写真も霧にかすんでいる。)

だが、このような自然条件による遺構の変容よりもっと恐ろしい人為による物理的破壊が、目前に迫っている。アンコンの北郊で、リマから北へ向かう2車線のパン・アメリカン・ハイウェイが、リマ方向へ南行する同じく2車線のそれから大きく東(右手)側へふくらんで離れている箇所がある。そのふくらみの中に先述のX字型に交差するインカ道やストーン・サークル状の遺構があるのだが、その南行車線の西側に、大規模なバリアードスが産声を上げているのである。図6は2008年8月17日に図1の↓印の方向に撮影したものをグーグル・アースに貼り付けたものであるが、2003年4月16日の日付のあるグーグル・アースに街区の区画線がくっきりと読み取れることから、その後の5年にここまで集住してきたものと思われる。リマをとりまくバリアードスについては別稿⁵⁾に譲るが、2005年に出ている地区別ガイドブック(“LIMA x4 Guia Distrital de Lima Metropolitana 3a Edición 2005”)にも2008年に購入した2万5千分の一リマ地図集成(IGN)にもこの地の区画や地名は未記載であった。この景観が南行車線を東へ越えてくる日も、そう遠くないかもしれない。そうなれば直線道路痕跡がそのまま街路に使われればまだましで、何らかの区画線に使われるか、はたまた単に石材として転用されるだけかもしれない。風やエル・ニーニョ(El Niño)による降水での改変よりもかなり速いペースで、インカ道の遺構は消滅してしまうであろう。本稿がそうなる前の最後の記録にならないように祈るのみである。

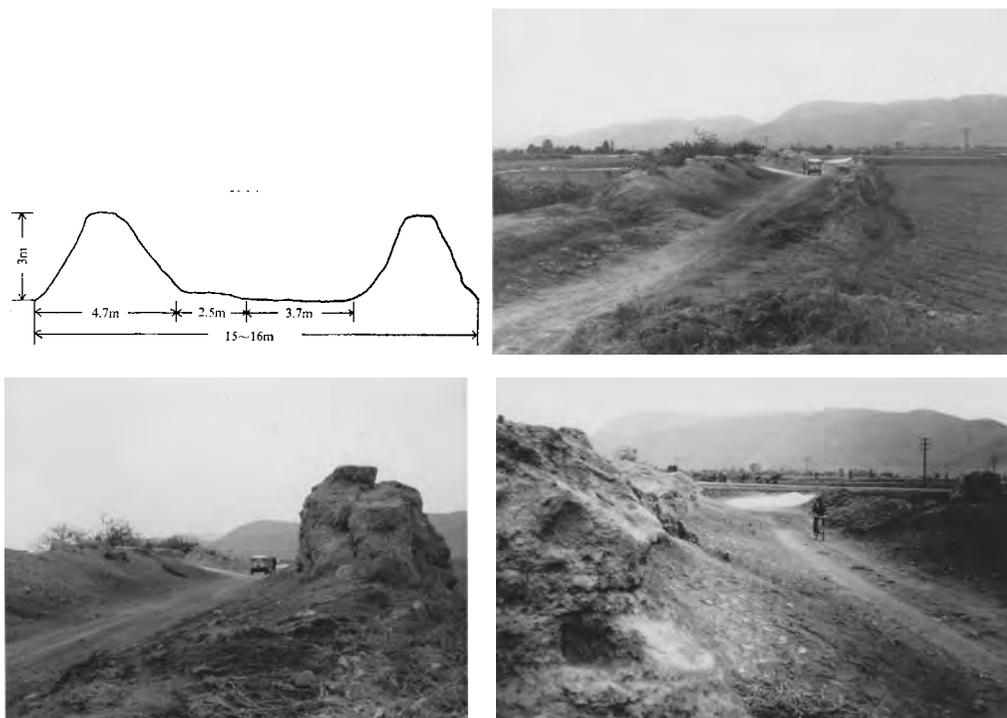
図7 1974年7月7日調査時の両側にアドベ側壁を持つインカ道の実測図と景観

首都リマの北郊に、アドベ造りのインカ古道の遺構が認められた。それは南北に70~80mほど伸びていたが、両先端は宅地化・工場化が進んでおり、見る影もなく破壊しつくされている。現存部も宅地や耕地間の通路として利用され、各所で寸断されている。道路のアドベの両側壁は高さが3m以上と推定され、両側に崩れ去っているために、道路の内り、外の

りとも正確な幅員をつかむことはできない。実測は第2図の如くであるが、壁の幅は2m以上、道幅(内のみ)そのものは10m前後と思われる。この地点は海岸部からほど近い所であり、これほどの厚みと高さを有する側壁の意義は、おそらく軍隊の員数や兵器、そしてそれらの移動を海上から、また陸上からも隠すためと考えられる。(梅原隆治、注3) a. pp.9-13)

第212図、第213図は、筆者がリマの北郊で認めたアドベ造りのインカ古道の遺構である。南北70~80mにわたって残存していたが、アドベ製の両側壁は高さが3m以上と推定され、壁の幅は2m以上、道幅(内のみ)は10m前後あった。これほどの高さ、厚みを有する側壁の意義は、おそらく軍隊の員数や兵器、そしてそれらの移動を、海上からまた陸上からも隠すためと考えられる。(梅原隆治、注3) c. pp.367-368)

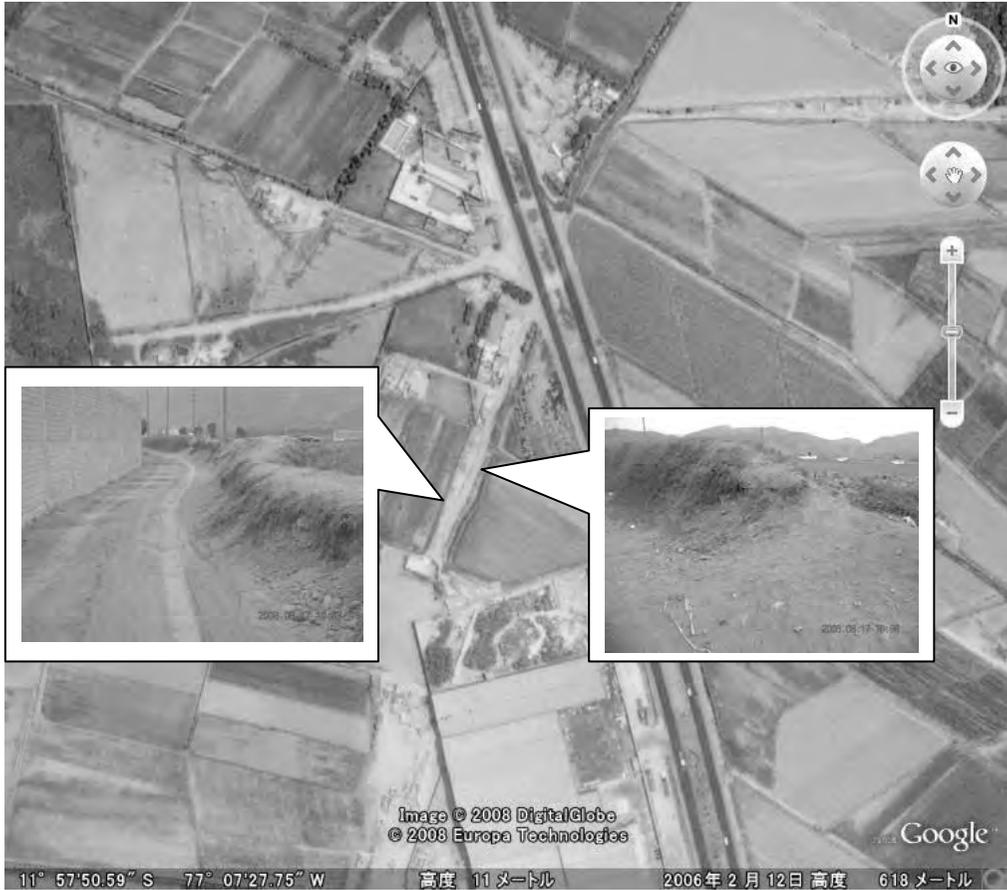
図8 リマ北郊のアドベ側壁を持つインカ道の遺構

上述の記録はいずれも1974年7月7日の調査にもとづいているが、2008年8月17日に同地を再訪した際、持参していた簡易GPSで計測した遺構中心付近の座標は南緯11度57分55.9秒、西経77度07分40.6秒であった。帰国後グーグル・アースで同地を検索した画像(2006年2月12日撮影)が図8である。その中央付近をN20°Eの傾きで約175m伸びている道がそれに当たるが、その中に貼り付けた2008年筆者撮影の写真からわかるように、北西側の壁はすでに無くなり、新たにできた工場の塀に取って代わられている。また南東側の側壁も、かなり低くなっているのが確認できる。このまま推移すれば、インカ期の道であったことすら忘れ去られてしまい、研究者ですら見落としてしまうことになるのではないかと心配である。

(2006年2月12日撮影のグーグル・アース画像に2008年8月17日筆者撮影の写真を貼り付けて作成。)

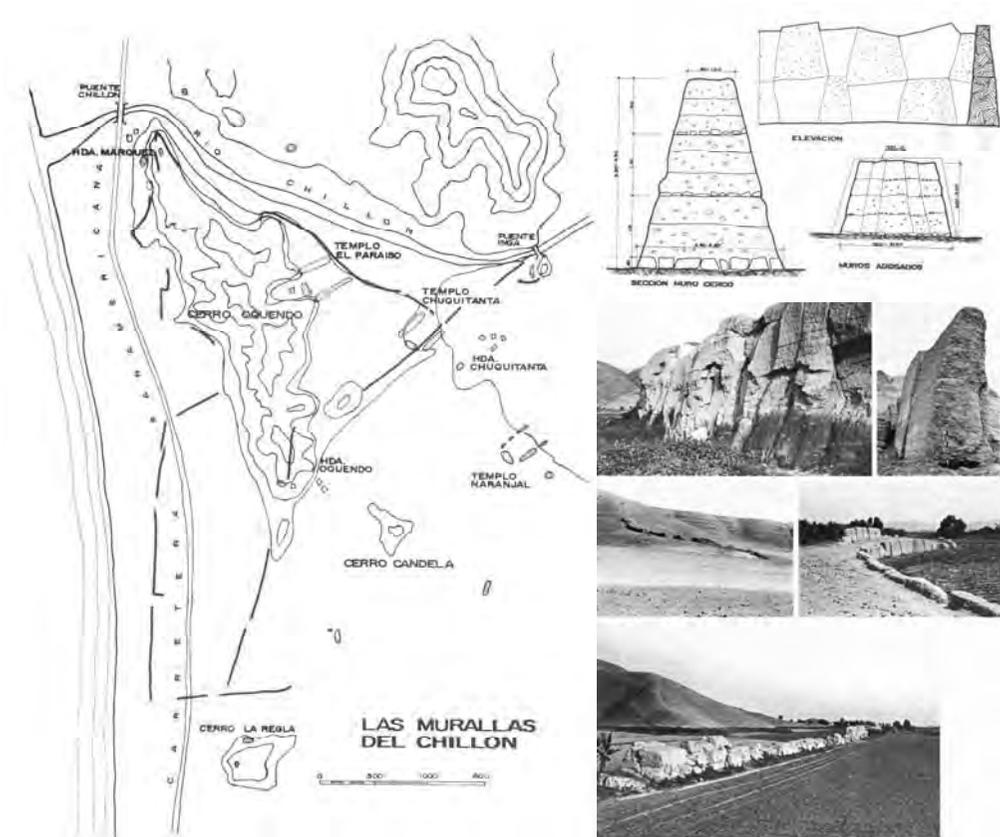
図 10 チヨン川左岸下流域の土壁分布と断面図および景観（注 6）、pp.136-139）

チヨン川左岸の河口付近、とくにアニマスの丘 (Cerro Animas, 134m) とオケンドの丘 (Cerro Oquendo, 151.33m) 周辺には、図9に示したように数多くの先スペイン期の遺跡や遺構が散在する。そしてそれらの大半は、図7や8で示したインカ道遺構と同様のアドベ製である。さらにサンチアゴ・アグルト・カルボによる“LIMA PREHISPANICA”⁶⁾から転載した図10が示すように、土壁の遺構も広範囲に分布している。これらの遺跡や遺構が海岸砂漠地帯に立地していることを考えれば、それらの間にたとえ大きな時間的開きがあろうとも、アドベに依存した構築物が主体であった地域だと言えよう。

さらに図 10 で土壁の分布を良くみると、それらがチヨン川の氾濫からの防壁というより、むしろチヨン川左岸の中・下流域の生産空間を人為から守るために築かれたもの、と見る方が自然に思える。もちろんエル・パライス遺跡の周辺にあっては、神聖なワカの権威付けや防壁の機能を第一義的に考えるべきであろう。

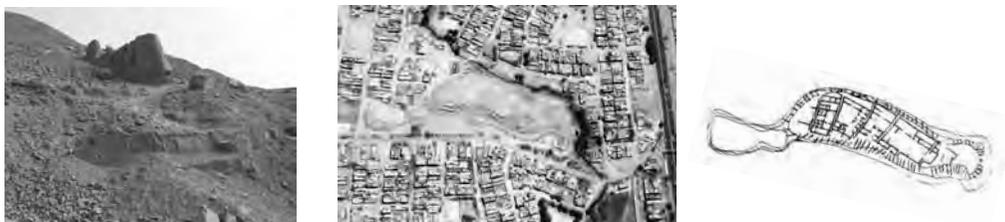
図11 Murro Prehispánico Cerro Pro 図12 タンボ・インガ(左:グーグル・アース、右:注6)、p.165)

かに出来ないが、少なくともチヨン川左岸にはほぼ併走する土壁は明瞭に残っていた(図11は図1の Puente Inga 北東のプロ丘に残る先スペイン期の土壁[グーグル・アース])であろう。インカの道は、その南方を、チヨン川の狭隘部を目指して北東走したのではなかろうか。そして、今日まで‘Puente Inga (インカの橋)’の字名を残す地点でチヨン川を渡河し、その後は右岸を川筋に沿って北東走し、チヨン丘(Cerro Chillón, 534m)東の傾斜変換線に沿って現パン・アメリカン・ハイウェイの西をほぼ併走して北上し、図1のZ地点のタンボ・インガ(Tambo Inga、図12)に至った、と考えたい。

カルボによれば、タンボ・インガは南東から北西に長く曲線的に伸びるかたちで積み上げられていっている。滴を落としたような形で西側に補遺があり、東の大きいほうは幅が70m、長さ320m、高さは7mで、西側はそれぞれ35m、120m、5mである。遺構から判断して、どちらかといえばより大きな高台の上で中央行政は展開し、小さい方が生活空間であった。基本構造物は高台の上層に展開していた。また、この小山の最下層に防壁が取り囲んでいたと思われる痕跡があるが、それはこの施設へのアクセスを管理し安全を保つためであったと考えられる¹¹⁾。またルンブレラスは、インカが海岸砂漠地帯へ押し寄せた際に、多くの神聖な建物がクスコ人によって改築され、以前よりずっと効果的な行政・宗教の支配の座に変えていかれ、計画的な地域社会も作られた、としているが、そのリマック川(Rio Rimac)流域の好例として、リマ北方のこのタンボ・インガをあげている¹²⁾。
